Competenze italiane al servizio della sicurezza sismica delle costruzioni civili ed industriali in America Latina

La Conoscenza del Comportamento Sismico del Patrimonio Monumentale Italiano attraverso NDT

Dario Foppoli

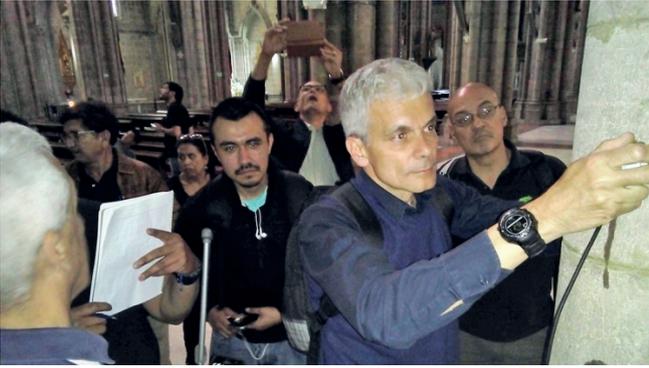
Figura 3 esecuzione di misure ultrasoniche sui pilastri della Basilica del Voto Nacional a Quito

Ma ancora più interessante è risultata la circostanza che tutti gli argomenti sono stati successivamente applicati sul campo attraverso attività pratiche condotte in sito, fornendo così ai partecipanti al corso l'opportunità di sperimentare le tecniche di prova acquisite su alcuni

significativi manufatti di differente tipologia quali la sede di UNASUR (Unión de Naciones Suramericanas) a la Midad del Mundo, un ponte in cemento armato a Sangolqui e la basilica del Voto Nacional a Quito.

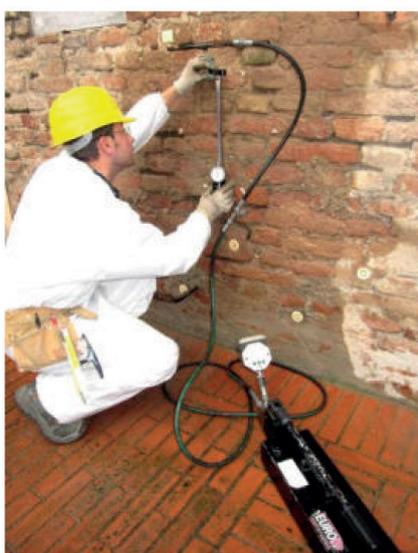
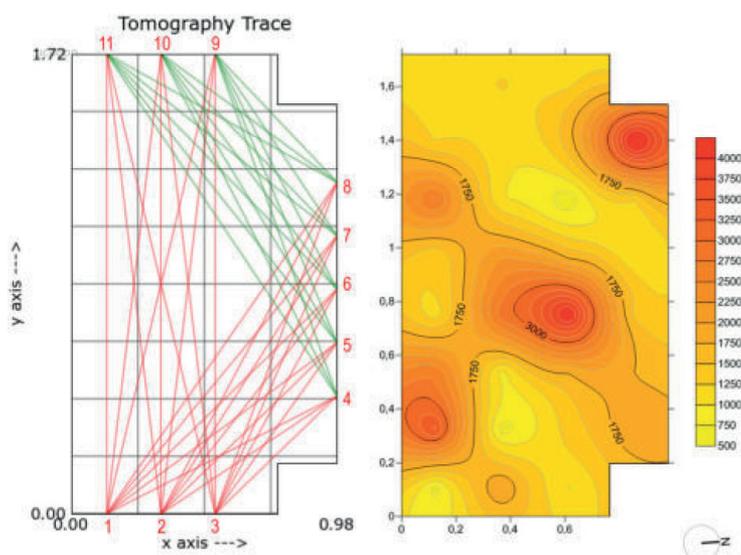
Figura 7 Esecuzione di prova con martinetti piatti, tomografia sonora della sezione orizzontale di un pilastro in muratura

Il già citato decreto riguardante il rischio sismico del patrimonio culturale del 2011 specifica che i valori dei parametri necessari per le verifiche possono essere ottenuti solamente da indagini dirette ed intensive (p.e. prove con martinetti piatti) e non da indagini indirette ed estensive (p.e. misure delle velocità soniche). Se compatibile con le prevalenti istanze conservative, quindi, l'impatto sull'edificio causato dalle tecniche di prova leggermente distruttive può essere accettato, ma deve essere ovviamente contenuto estendendo per quanto possibile i risultati delle indagini dirette con l'utilizzo di tecniche indirette. Nelle campagne effettuate si è operato correlando i risultati attraverso le misure delle velocità di propagazione degli impulsi sonici [13]; alcune delle prove realizzate sono state anche elaborate con metodi tomografici allo scopo di valutare l'omogeneità della sezione (Fig. 7).

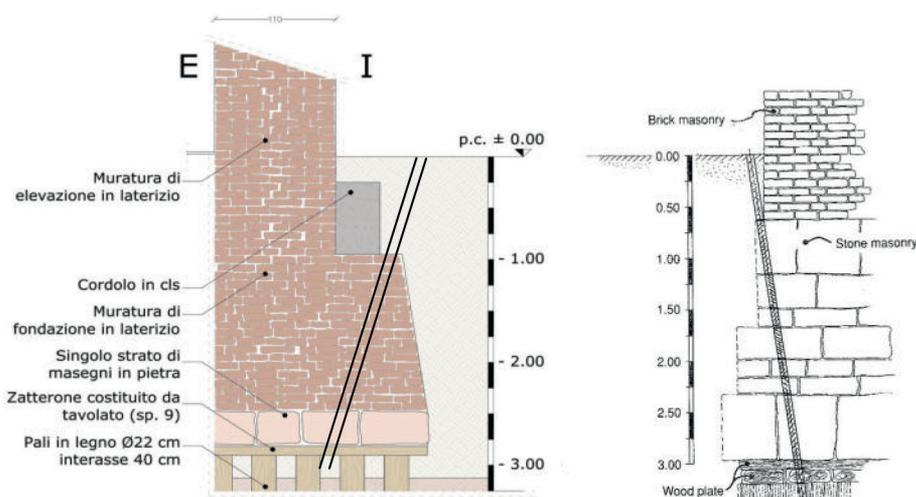
Figura 2 – Confronto tra l'assetto fondazionale del teatro "La Fenice" (a sinistra) e quello della Basilica di S. Marco a Venezia (a destra)

significativo a questo proposito riguarda il teatro "La Fenice" di Venezia, costruito alla fine del XVIII sec. e distrutto da un incendio nel 1996 (era già stato precedentemente distrutto da un incendio nel 1836, e poi ricostruito). La campagna di indagine effettuata a seguito di tale evento catastrofico ha avuto l'obiettivo di fornire tutti i dati diagnostici necessari ai tecnici incaricati del successivo progetto di ricostruzione. A questo scopo sono state da noi indagate le murature di fondazione ed in elevazione attraverso carotaggi, di grande (80 mm) e piccolo (20 mm) diametro, ed ispezione endoscopica dei fori realizzati.

È stata così individuata la stratigrafia delle fondazioni, che risultano impostate a profondità di circa -3 m su pali in legno infissi nel suolo. Sopra i pali è posato un spesso strato di tavoloni in legno, che a Venezia viene chiamato "zatterone", poi un primo strato di blocchi in pietra, detti "masegni", e quindi spicca la muratura, in pietra o mattoni (Fig. 2). È molto significativo il fatto che le fondazioni della Basilica di S.Marco, costruita nel X sec. (ovvero ben 800 anni prima del teatro), siano state realizzate sostanzialmente alla stessa profondità e con la stessa geometria, come pure, sulla base delle informazioni disponibili, la maggior parte delle fondazioni degli edifici veneziani fino all'inizio del XX sec. (tranne quelle del Ponte di Rialto, notoriamente fondato su pali molto profondi). Ciò a riprova del fatto che nell'era pre-industriale le tecniche costruttive erano basate sostanzialmente sull'esperienza e, essendo collaudate nel corso dei secoli dall'uso, avevano una grandissima persistenza nel tempo.

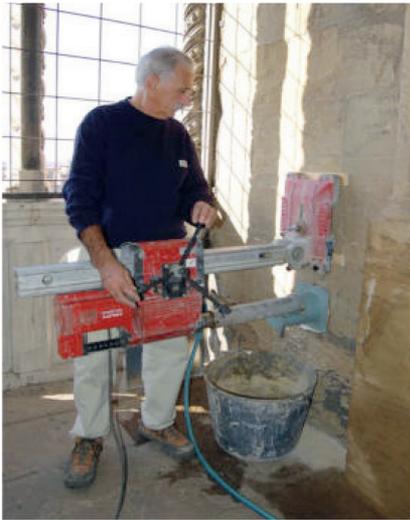
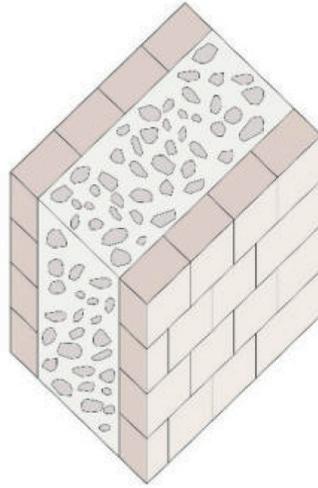
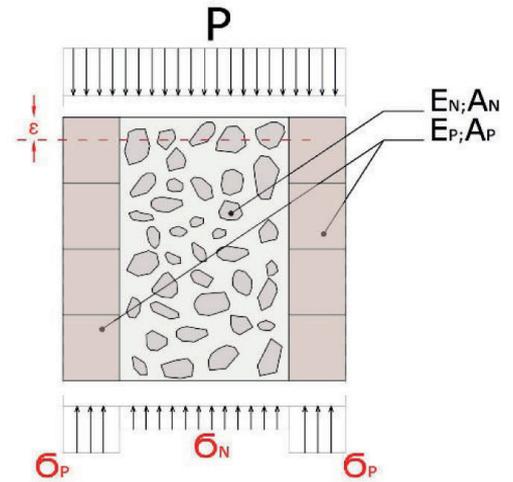
Figura 3 – Esecuzione di carotaggi; schema di muratura a nucleo interno e ipotesi di distribuzione delle sollecitazioni nella sezione (isotropa, elastica e lineare)

Le tecniche costruttive di murature in elevazione di grande spessore, come quelle del campanile in oggetto, comportano usualmente la realizzazione, con due paramenti esterni ed un nucleo interno geometricamente e meccanicamente differenziato. In epoca romana il nucleo era solitamente costituito da un conglomerato di ottime caratteristiche meccaniche detto “opus caementicium” ed i paramenti, il più delle volte, da pareti in laterizio di limitato spessore che fungevano da “cassero a perdere” e “finitura”, così il ruolo strutturale era affidato sostanzialmente al nucleo. Nel periodo medievale in cui è stato realizzato il campanile di Giotto invece, a causa della perdita delle competenze tecniche necessarie per la realizzazione del conglomerato, il nucleo interno risultava costituito da inerti aggregati con l'utilizzo di pochissima calce aerea e i paramenti talvolta da muratura in pietra di maggiore spessore (30-40 cm), che in questo caso assurgeva a funzione portante; queste murature sono state spesso impropriamente denominate “a sacco”. Il fattore fondamentale della resistenza di tali murature (che diremo più correttamente “con nucleo interno”) è il rapporto tra gli spessori degli strati ed il rapporto tra le caratteristiche meccaniche degli stessi (Fig. 3). Risulta quindi fondamentale determinare le caratteristiche geometriche attraverso l'esecuzione di carotaggi, ispezioni endoscopiche, indagini elettromagnetiche (radar) ed indagini soniche (eventualmente elaborate con metodi tomografici) e determinare le caratteristiche meccaniche attraverso prove con martinetti piatti e misure soniche. Nel caso del campanile di Giotto è stato possibile stabilire che il materiale del nucleo interno ha grande spessore ma è anche dotato di significativa consistenza e quindi gioca un ruolo non marginale nel concorrente alla capacità portante complessiva del manufatto, come accade anche nel caso dell'altrettanto famosa torre di Pisa.

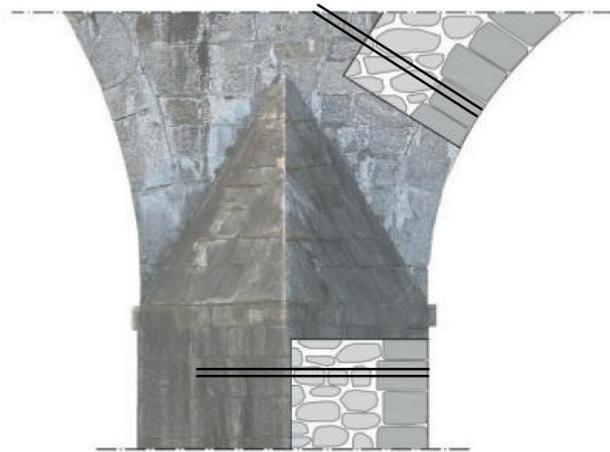
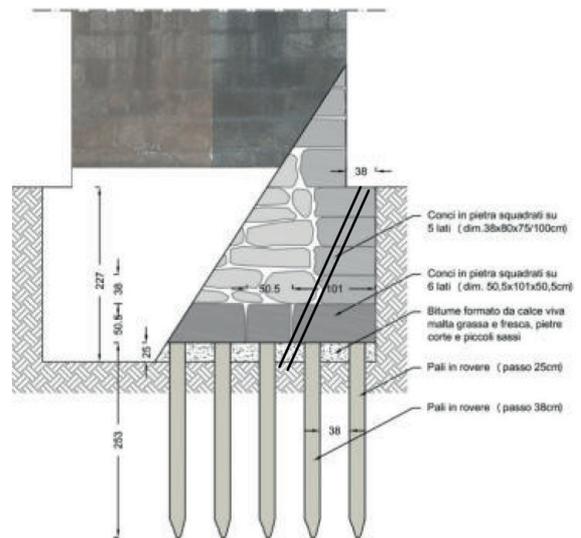
Figura 4 – Stratigrafie delle pile e degli archi del ponte di Ganda come desunte dai risultati sperimentali

Questo ponte fu costruito a partire dal 1489 da Johanne Antonio Amadeo, l'ingegnere capo del duca di Milano Lodovico il Moro; più volte danneggiato da battaglie ed alluvioni, nel 1775 fu ricostruito dall'ing. Ferrari con tecnica analoga all'originale. È interessante il fatto che sia stato possibile reperire presso l'archivio della biblioteca Ambrosiana di Milano i capitoli di progetto relativi a questa ricostruzione; è stato quindi possibile confrontare le prescrizioni costruttive ivi indicate con la situazione che si desume dallo stato di fatto (lettera b) così come individuata sperimentalmente.

L'analisi effettuata [7] è stata finalizzata alla valutazione strutturale e della vulnerabilità sismica del manufatto ed ha in questo caso comportato l'esecuzione di tutte le operazioni necessarie al conseguimento di un fattore di confidenza $FC=1,18$ (lettera c-d). Le murature di fondazione ed in elevazione sono così state analizzate mediante l'esecuzione di carotaggi, ispezioni endoscopiche e tomografie ultrasoniche² al fine di definirne le caratteristiche geometriche, che sono poi state confrontate con quelle descritte nei capitoli di costruzione mettendone in evidenza le eventuali difformità. Risulta di estremo interesse osservare come ancora una volta, pur trovandoci in un'area culturalmente e storicamente molto differente da quelle dei due esempi precedente (Milano vs Venezia vs Firenze), le tecniche costruttive sono risultate del tutto simili a quelle già descritte in precedenza (Fig. 4) ed i problemi posti, sia nelle analisi conoscitive che nelle seguenti valutazioni strutturali, siano ancora una volta analoghi.

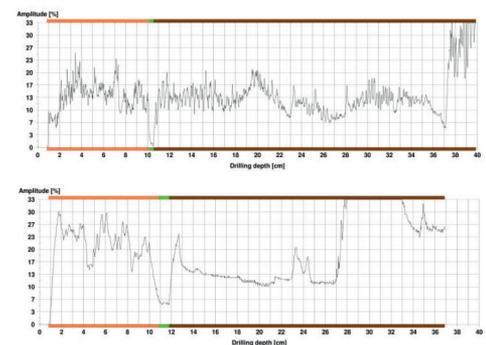
Figura 5 – Esecuzione di prove con resistograph; dendrogrammi dei pali in legno del ponte degli Alpini

L'indagine diagnostica effettuata [4] è stata finalizzata in questo caso alla valutazione delle cause del gravissimo stato di degrado in cui la struttura attualmente versa ed ha comportato il rilievo, il monitoraggio, l'analisi delle spalle in muratura e soprattutto l'analisi delle pile in legno (lettera c), che sarà lo specifico argomento del successivo approfondimento. Sono stati a questo proposito effettuati rilievi della situazione deformativa, ispezioni visive per la classificazione del legname, micro-prelievi di campioni di legno per mezzo di trivella di Pressler ed analisi strumentali mediante resistograph (Fig. 5). Stante la difficoltà di accesso ai punti da analizzare gli operatori hanno dovuto utilizzare tecniche di posizionamento mediante funi, per le quali hanno specificata qualifica.

Come esito dell'indagine è stato rilevato un fortissimo degrado della parte bassa delle pile in legno, che pure erano state recentemente restaurate (nel 1990), mettendo tra l'altro in evidenza la scarsa compatibilità tra i materiali originali (legno) ed i materiali utilizzati per il restauro (resine) i quali, ben lungi dal risultare risolutivi, hanno anzi peggiorato i problemi di degrado fino ad arrivare alla situazione limite attuale (40 cm di cedimento differenziale misurati su una pila mediante rilievo laser-scanner e 11

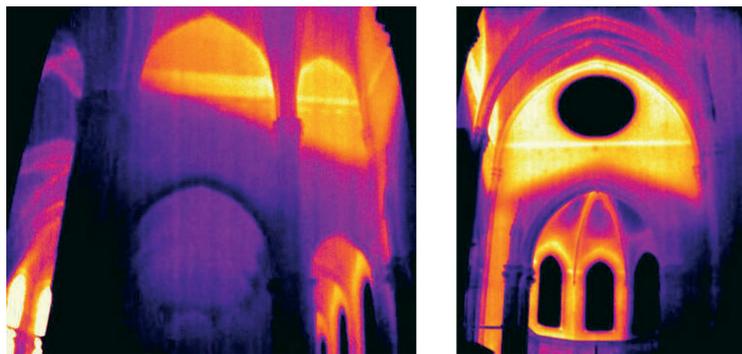
Figura 6 – Termogramma del lato sud e del lato ovest del transetto ovest del tempio Ossario

Le analisi degli elementi architettonici e decorativi hanno richiesto l'esecuzione di esami visivi, indagini elettromagnetiche, termografiche, soniche, endoscopiche, stratigrafiche e chimiche. Per quanto riguarda l'aspetto strutturale, per esempio i rilievi termografici hanno consentito di evidenziare nei due transetti la presenza di elementi lineari ad alta conducibilità termica inglobati nel corpo murario (Fig. 6) che, sulla base dei successivi accertamenti compiuti mediante endoscopia e magnetometria, sono risultati travi in calcestruzzo armato, delle quali è stato poi possibile mediante indagini endoscopiche ed elettromagnetiche rilevare in dettaglio geometria e carpenteria strutturale. Mediante confronto tra le riprese termografiche realizzate nell'aprile 2009 e quelle effettuate nel 2015 è stata inoltre confermata l'efficacia dell'intervento di rifacimento delle coperture del 2011; tuttavia in pochi punti, comunque circoscritti, è stata individuata la residua presenza di umidità, ulteriormente confermata da misure gravimetriche.

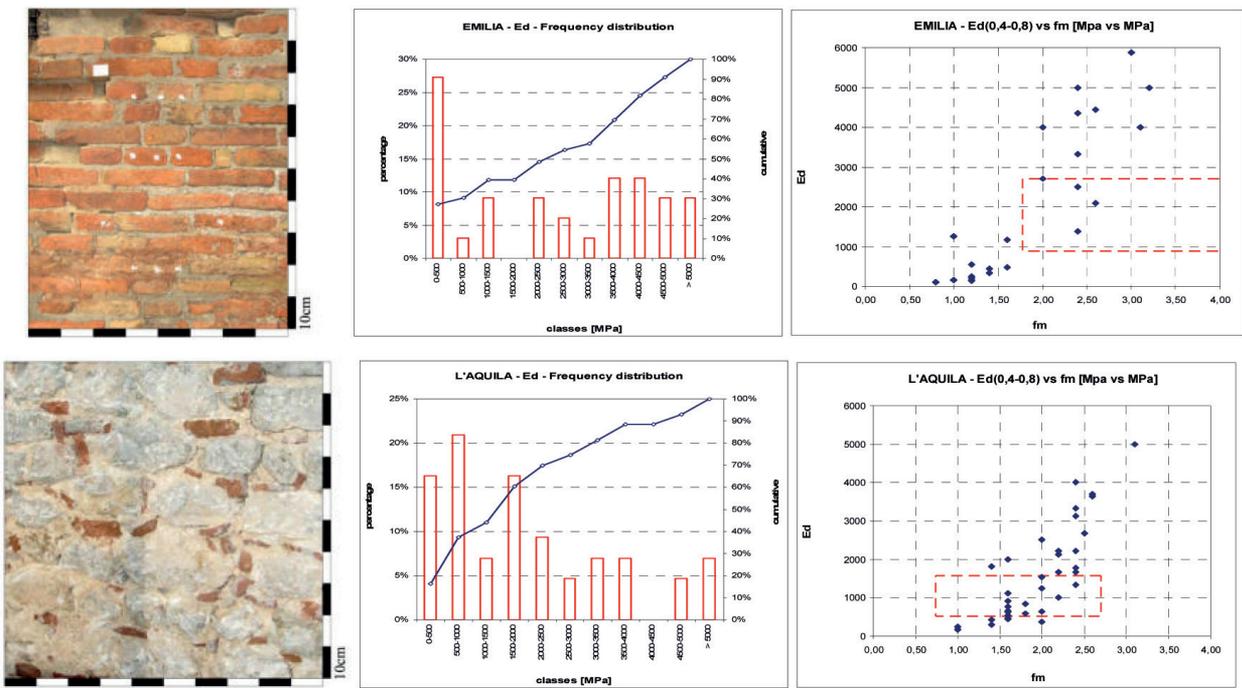
Figure 8 – Analisi statistica dei dati: tipologia muraria, curva di distribuzione di frequenza del modulo di deformabilità e diagramma modulo vs. resistenza a compressione confrontato con il range dei valori della norma (rettangolo tratteggiato) in Emilia (sopra) e a L'Aquila (sotto)

Le numerose prove effettuate in sito nei contesti colpiti dal sisma hanno consentito inoltre di effettuare il confronto comparato dei risultati al fine di pervenire ad una valutazione delle caratteristiche meccaniche che possa essere ragionevolmente estesa alla tipologia delle murature riscontrate nell'area; tali caratteristiche sono poi state confrontate con i dati forniti dalla normativa (Fig. 8).

Le elaborazioni dei dati delle indagini effettuate hanno consentito di trarre alcune conclusioni di sintesi. Appare significativo il confronto tra i dati relativi alle murature in laterizio dell'Emilia e quelli relativi alle murature in pietra de L'Aquila il quale evidenzia come, pur nelle necessarie semplificazioni, la norma italiana colga adeguatamente le caratteristiche meccaniche delle murature in pietra e malta, ma non appaia sufficientemente precisa nel definire le caratteristiche meccaniche delle murature in laterizio. Ciò consegue dal fatto che la norma stessa suddivide le murature in pietra in numerose tipologie in relazione alla loro tessitura muraria, mentre classifica le murature in laterizio in un'unica tipologia presumibilmente in quanto, come peraltro riscontrato in sito, per tale tipologia costruttiva non sono evidenti differenze nella tessitura muraria. Tuttavia si osserva sperimentalmente come le caratteristiche meccaniche delle murature in laterizio risultino, pur con murature ordite "a regola d'arte", fortemente condizionate dalla qualità della malta e dallo spessore dei giunti: tale variabilità dovrebbe essere messa in conto dalla normativa per ottenere una classificazione più conforme alle caratteristiche della muratura.

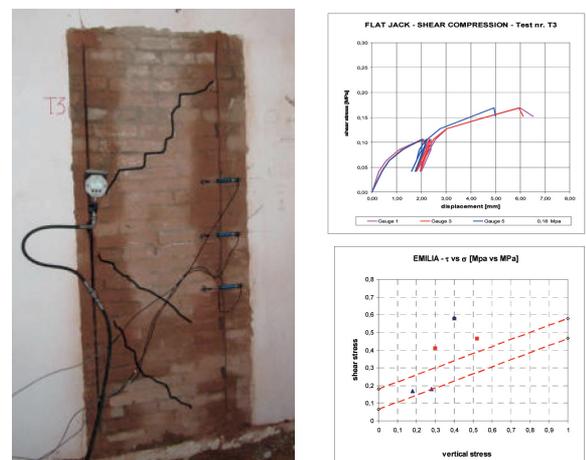
Figura 9 – Campione di muratura sottoposto a prove di taglio FJ-SCT con le tipiche fessure diagonali; diagramma tensione-spostamento e relazione di Coulomb

Tale tecnica, denominata FJ-SCT [6], è stata sperimentata in laboratorio realizzando una serie di muretti in laterizio che per tessitura, composizione e consistenza simulano le caratteristiche delle murature degli edifici storici del nord Italia, riscontrando una buona corrispondenza tra i risultati ottenuti mediante le prove tradizionali e quelli ottenuti applicando tale tecnica. Anche le applicazioni in sito hanno fornito positivi riscontri relativi all'efficienza ed all'efficacia delle procedure messe a punto ed alla precisione dei risultati.

Al fine di determinare la tensione di compressione agente nella muratura viene innanzitutto realizzata una prova con un martinetto piatto; due tagli verticali passanti vengono di seguito realizzati nella muratura e, attraverso un martinetto disposto in verticale, viene applicato al campione sottoposto a prova un carico orizzontale, incrementando la pressione fino a raggiungere la fessurazione diagonale in almeno uno dei due campioni di muratura al di sopra ed al di sotto del martinetto stesso. Per inciso il fatto che sperimentalmente si siano sempre sviluppate fessure diagonali (Fig. 9) conferma l'efficacia del meccanismo di rottura al taglio instauratosi nella muratura. La prova viene poi protratta fino a provocare uno spostamento orizzontale apprezzabile: tutte le prove effettuate hanno messo in evidenza che con uno spostamento orizzontale di 8-10 mm, quale quello consentito dai tagli previsti, la muratura risulta evidentemente fessurata.

È così possibile determinare le caratteristiche al taglio della muratura e la sua resistenza, che può essere correlata alla sollecitazione verticale attraverso la formula di Coulomb. I dati sperimentali presentano in molti casi valori di taglio molto maggiori di quelli desumibili dalla normativa, circostanza che è peraltro rilevabile anche dall'analisi dei dati di letteratura; pare quindi ragionevole supporre che i dati proposti dalla normativa risultino cautelativi nella valutazione della resistenza al taglio delle tipologie murarie riscontrabili in sito.

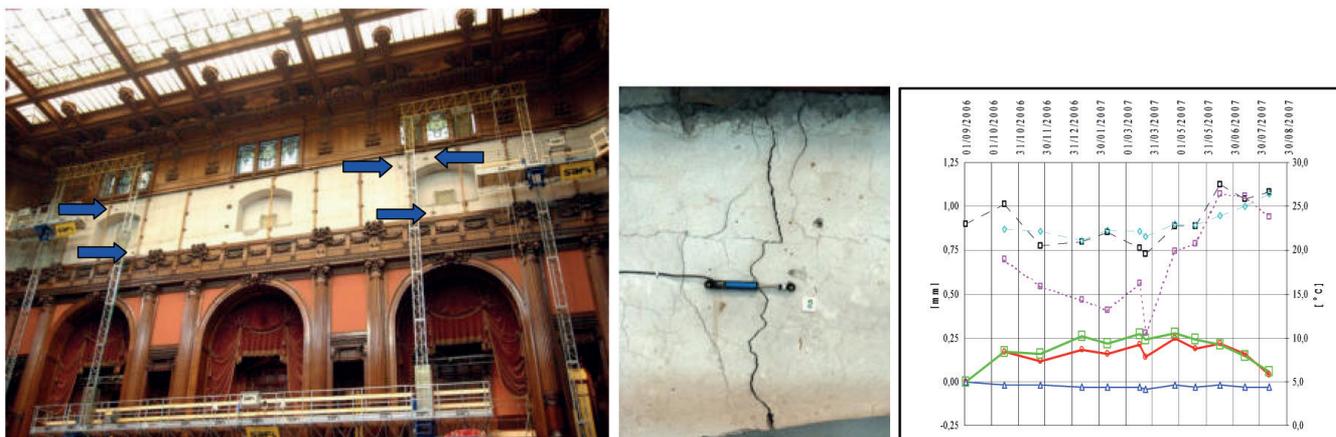
Figura 10 – Strumentazione per il monitoraggio del palazzo di Montecitorio a Roma

Per quanto riguarda il monitoraggio (lettera a) un riferimento significativo è l'intervento effettuato sul palazzo di Montecitorio a Roma, attuale sede della Camera dei Deputati, che è stato realizzato da Gian Lorenzo Bernini a partire dal 1653 come residenza per la nobile famiglia Ludovisi. I lavori furono completati circa 20 anni dopo, quando il palazzo fu destinato agli uffici pubblici della Curia pontificia ed il Dazio. Dopo l'unità d'Italia ed il trasferimento della capitale a Roma nel 1871 il palazzo fu scelto, preferendolo a Palazzo Venezia ed al Campidoglio, per ospitare la sede del parlamento della Repubblica italiana e venne adattato a questo scopo realizzando un'aula semicircolare a gradinate nel cortile interno. La conformazione attuale del palazzo risale al 1918, quando il fabbricato fu profondamente modificato mantenendo la parte frontale dell'edificio berniniano e demolendo l'ala posteriore per costruire un nuovo corpo di fabbrica sul retro, all'interno del quale fu realizzata l'attuale aula del parlamento.

Nel 2005 si mise mano ai lavori di restauro del grande fregio dipinto di Aristide Sartorio, che decora la parte superiore dell'aula, composto da 50 grandi tele realizzate con la tecnica dell'encausto. Rimuovendo tali tele furono messe in evidenza le murature retrostanti che presentavano un esteso reticolo fessurativo. L'incarico svolto ha previsto il monitoraggio delle fessurazioni finalizzato a valutarne la variazione nel tempo (Fig. 10). Dopo un anno di acquisizione dei dati è stato possibile procedere alla loro analisi statistica, effettuata sulla base dell'analisi in frequenza del segnale, del riconoscimento delle periodicità fondamentali e della loro eliminazione attraverso l'applicazione di un filtro. In questo modo il segnale viene ridotto ad un "rumore bianco" che non presenta alcuna stagionalità e che può quindi essere analizzato mediante una regressione lineare ai minimi quadrati determinandone il trend. Nel caso in oggetto tale analisi ha portato ad escludere la pericolosità delle fessure rilevate che

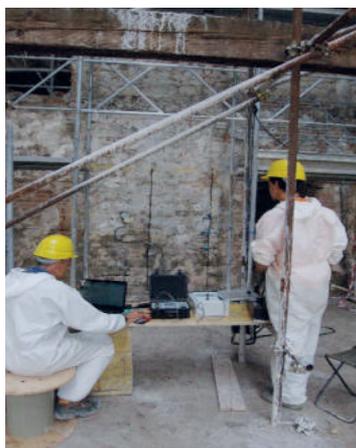
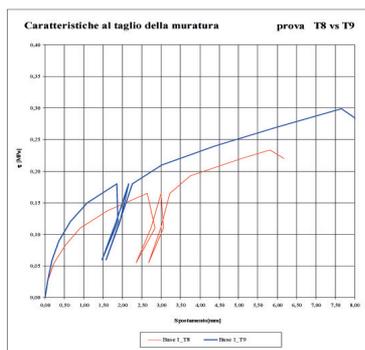
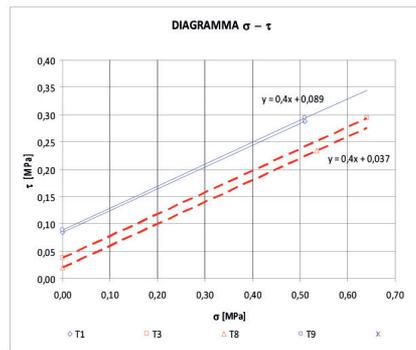
Figura 11 – Esecuzione di prova FJ-SCT e confronto tra i diagrammi delle caratteristiche al taglio delle murature consolidate (blu) e non consolidate (rosso)

Su questo edificio si poneva il problema di caratterizzare le murature (lettera d), realizzate con tessitura a conci sbizzati, con paramento di limitato spessore e nucleo interno e soprattutto di valutare preliminarmente l’efficacia degli interventi di consolidamento previsti in progetto.

Sono stati quindi realizzati i rinforzi con le tecniche previste e sono state effettuate prove di caratterizzazione delle murature mediante martinetti piatti e FJ-SCT, prima e dopo il consolidamento al fine di valutarne l’efficacia; i diagrammi delle caratteristiche delle murature prima e dopo gli interventi sono riportati in Fig. 11.

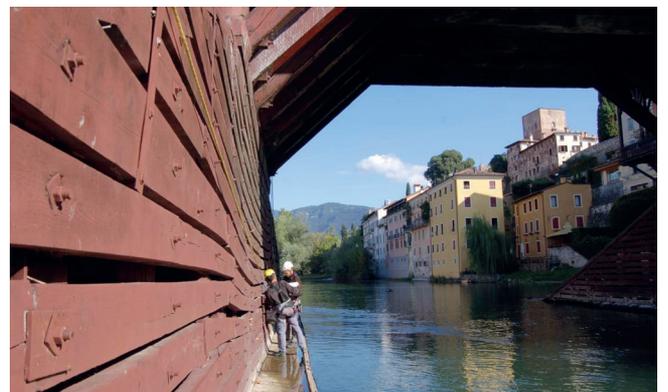
Indagine diagnostica sulle pile in legno del ponte di Bassano
