"CONOIDE ANOMALO" DELLA VALCHIOSA: PARADOSSO GEOLOGICO!

Martedì 28 novembre 2023—dr. Curcio

DEFINIZIONE DI CONOIDE SEDIMENTARIO ALLOMETRICO

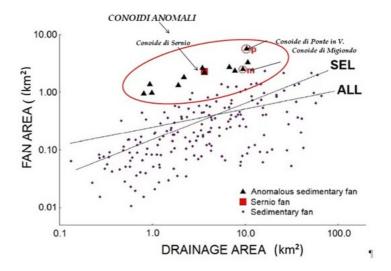
Figura 1.1: i

Confrontando le aree di bacino e delle conoidi di 209 analizzando il rapporto tra le aree del conoide e del bacino per 209 conoidi sedimentarie nelle Alpi Centrali si è individuato un piccolo gruppo di *conoidi anomali* (Fig.1.1).

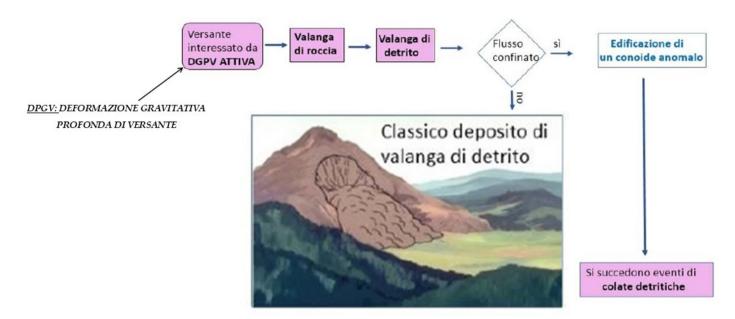
Figura 1.22: modello genetico concettuale di riferimento per i sistemi bacino-conoide anomali. l'immagine relativa al deposito di valanga di detrito è presa da http://www.daviddarling.info/encyclopedia/D/debris avalanche.html.

Aree interessate da DPGV possono evolvere in eventi catastrofici con valanghe di roccia con la neoformazione di un bacino idrografico o di un suo marcato ampliamento. In seguito le frane in roccia evolvono in valanghe di detriti (debris avalanche) e in presenza di particolari condizioni di moto confinato, portano alla formazione di un imponente conoide sedimentario. Spesso si verificano processi erosivi con trascinamento e trasporto e deposito di detriti sciolti lungo il percorso di transito della frana.

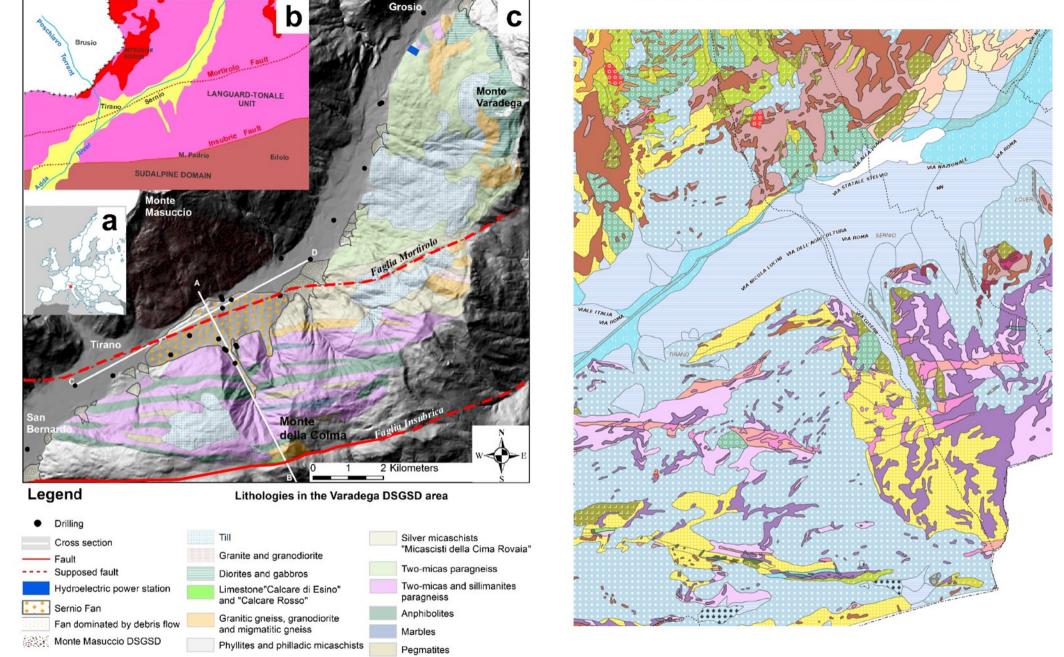
Figura 6.2: a) Inquadramento geografico dell'area di studio; b) inquadramento strutturale (modificato da Bonsignore, Bravi, Ragni, 1970); c) inquadramento geologico (modificato da Montrasio, 1990); (modificato da De Finis et al., 2015)

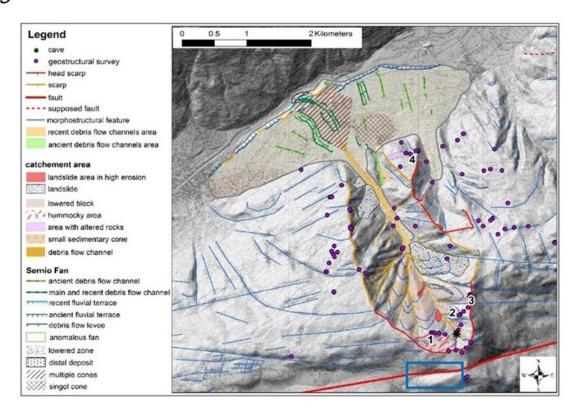
Figura 6.4: Carta geomorfologica del sistema conoide/bacino di Sernio. La faglia a sud della testata del bacino Valchiosa è il lineamento insubrico; il quadrato blu indica un tratto della Valle del Santo (dettaglio in Figura 6.5)

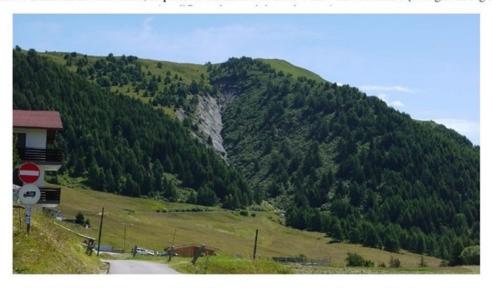
Figura 6.5: Linea Insubrica presso la Valle del Santo, poco a sud rispetto alla testata del bacino Valchiosa.

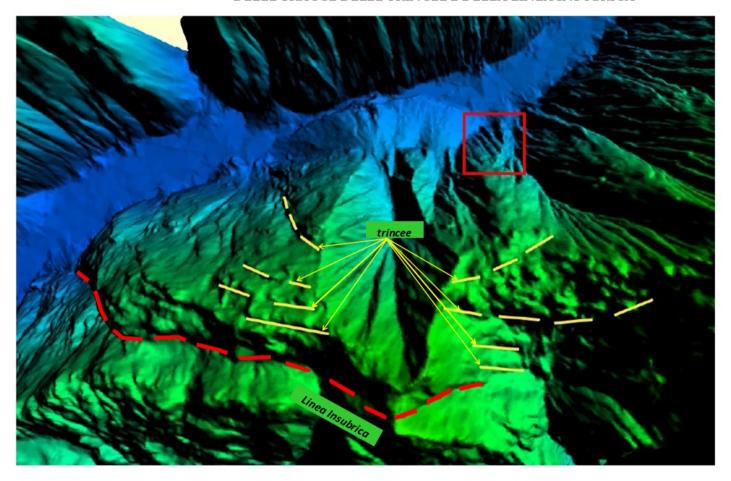
Figura 6.27: DTM Sernio-Valchiosa modificato: linea rossa=Lineamento Insubrico, linea gialla tratteggiata= trincee. Il poligono rosso evidenzia un'area particolarmente interessata dalla presenza di trincee.

DTM (modello digitale terreno) SERNIO-VALCHIOSA CON EVIDENZA DELLE TRACCE DELLE TRINCEE E DELLA LINEA INSUBRICA

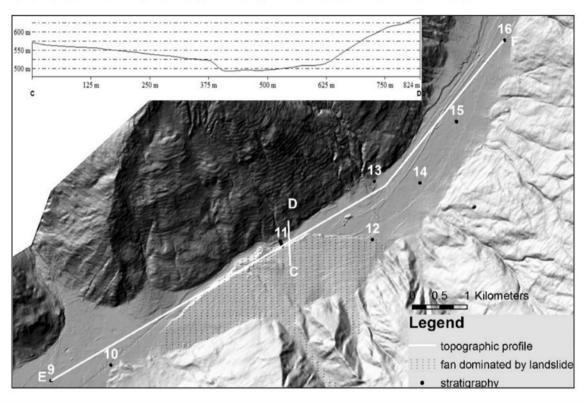
Figura 2.9: DEM relativo al fondovalle Valtellinese in corrispondenza del conoide di Sernio (SO); i punti neri numerati corrispondo ai sondaggi analizzati nel ricostruire la sezione lungo la traccia EF (De Finis & Bini, 2014).

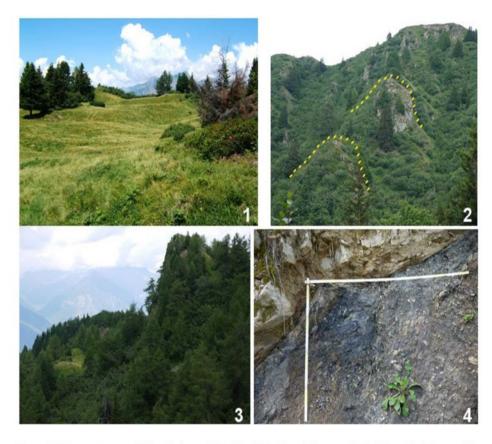
Figura 6.6: 1) zona corrugata; 2) blocchi ribassati (identificati dalle linee gialle tratteggiate); 3) dettaglio della area della scarpata principale; 4) rocce alterate in una zona di faglia (modificate da De Finis et al., 2015).

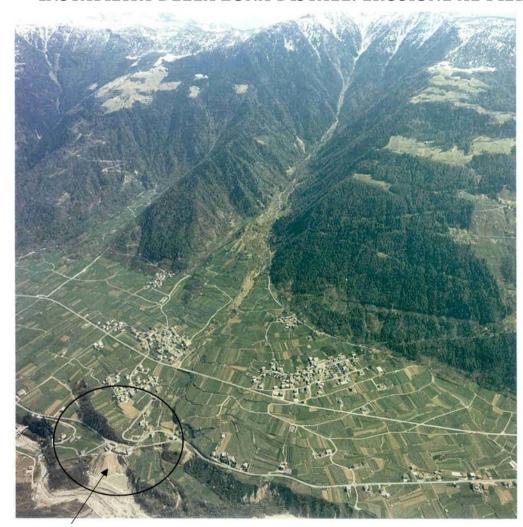
Figura 2-8 – Conoide di deiezione del Bacino della Valchiosa, visto dall'alto.

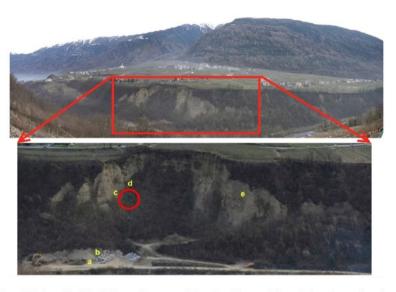
Figura 2.16:a) conoide di Sernio-Lovere, b) scarpata n. 3, la pachera in basso a sinistra può aiutare in una prima stima di altezza e larghezza della scarpata; le lettere rappresentano affioramenti descritti in seguito.il cerchio rosso evidenzia lo sbocco del canale scolmatore.

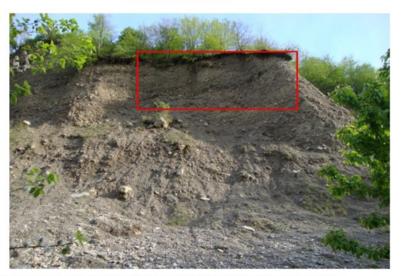
Figura 2.23: dettaglio della scarpata n.3 di Sernio, la cui posizione corrisponde alla lettera e in Fig. 2.16

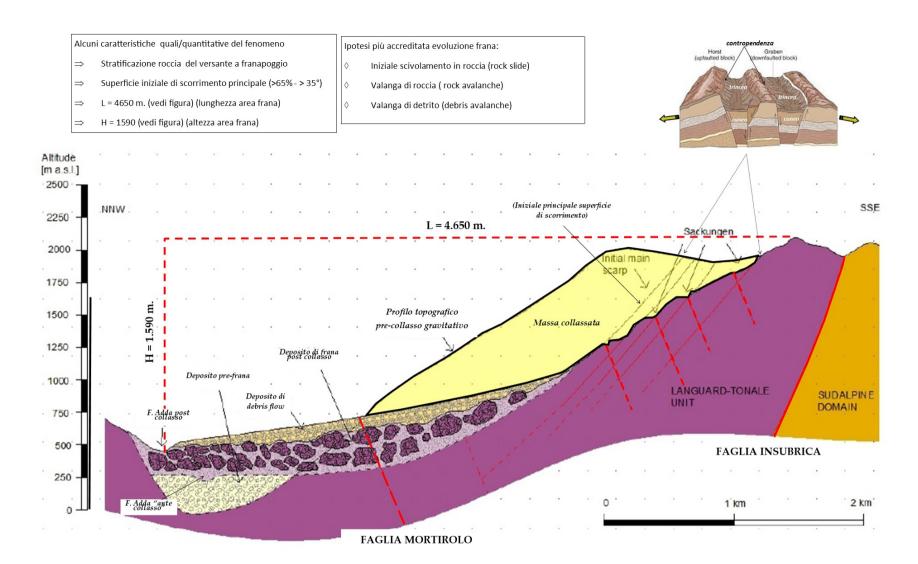
Figura 6.13: sezione geologica interpretativa del sistema conoide-bacino di Sernio (traccia AB in figura 2c)

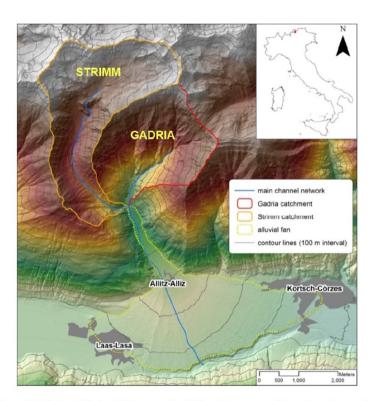
Figura 5.1: Il conoide del Rio Gadria in Val Venosta e i bacini da cui è sotteso: Gadria e Strimm (da Comiti et al., 2014).

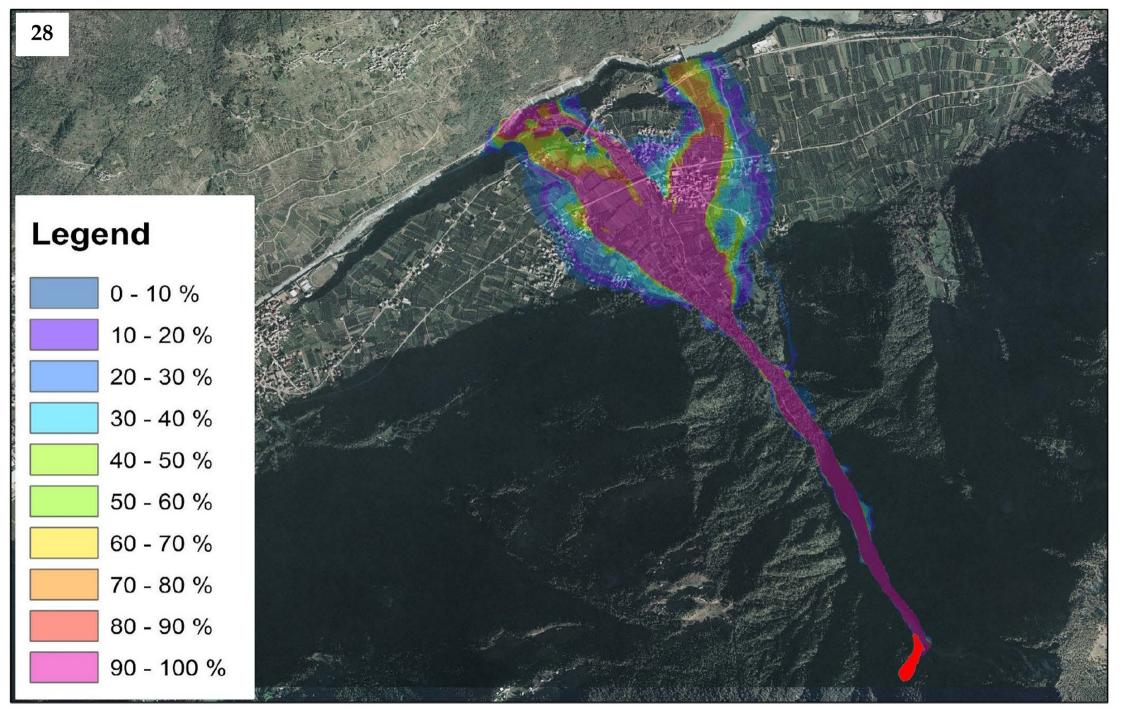
CARTA DELLA SUSCETTIBILITÀ DA COLATA DETRITICA

- Viste le similitudini geologiche-strutturali e geomorfologiche tra i bacini di Sernio e di Gadria, tenuto conto delle curve di distribuzione parametriche ricavate, sono state effettuate delle simulazioni di eventi di colata detritica lungo il sistema bacino-conoide di Sernio. Il risultato è stato quello di poter ottenere una cartografia delle medie delle altezze massime e una della suscettibilità del conoide
